Научная статья

К ВОПРОСУ ОПРЕДЕЛЕНИЯ ОПТИМАЛЬНОГО УРОВНЯ ПОВЕРХНОСТИ ГАЗОНОВ РАЗДЕЛИТЕЛЬНЫХ ПОЛОС НА ПРИМЕРЕ МАГИСТРАЛЕЙ ГОРОДА КРАСНОЯРСКА

REVISITING THE IDENTIFICATION OF THE OPTIMAL LEVEL OF THE LAWNS SURFACE OF DIVIDING STRIPS BY THE EXAMPLE OF HIGHWAYS OF THE KRASNOYARSK CITY

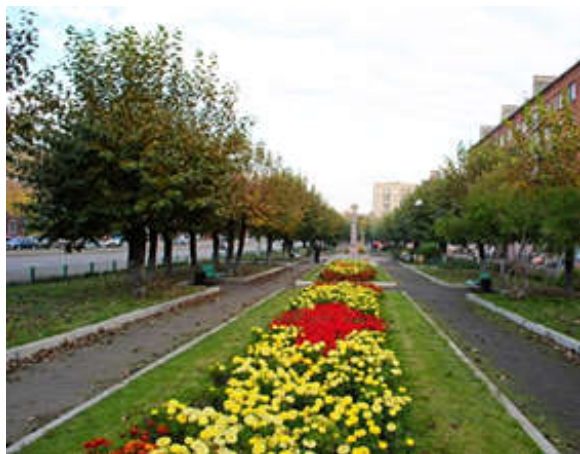
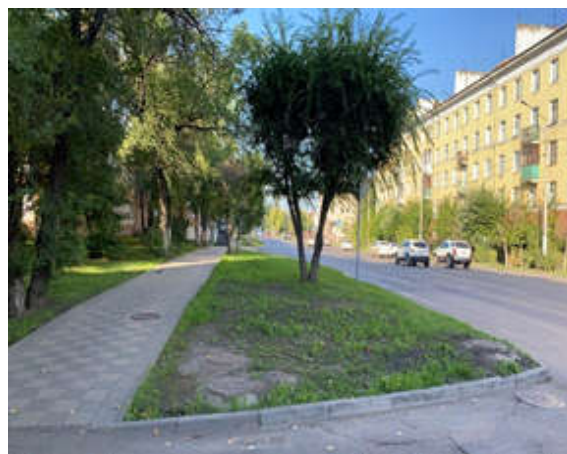
Рисунок 1. Расположение газонных полос

Объектом исследования является обыкновенный газон разделительных полос магистралей общегородского значения Красноярска общей площадью 2,8 га, а также приемы и методы создания газонов, практикуемые в настоящее время. Выбор объектов исследований основан на конструктивном решении в расположении газонных полос: поднятых над уровнем тротуара проспекта имени газеты «Красноярский рабочий» и заниженных – на ул. Академика Вавилова (рис. 1).

а – пр. имени газеты «Красноярский Рабочий»

б – ул. Академика Вавилова

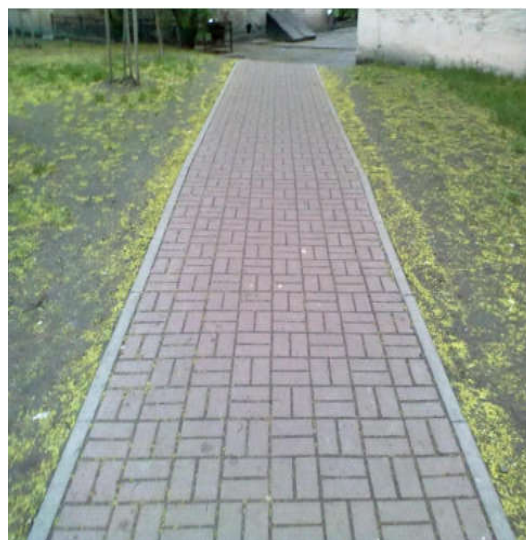
Рисунок 5. Утопленный бордюр вдоль газона [12]

«Правильное» положение газона на рисунке 5 иллюстрировано свежим плиточным покрытием тротуара в окружении сравнительно качественных газонных полос. Иллюстрация недостаточно корректна, так как доля площади тротуара здесь существенно меньше площади газонных полос, а брусчатка является проницаемым покрытием, не сравнимой по своей влагоемкости с асфальтом. Высоту бортового камня при этом предлагается оставлять стандартной или выводить ее на нулевой уровень, заглубляя в асфальт и почву (рис. 5).

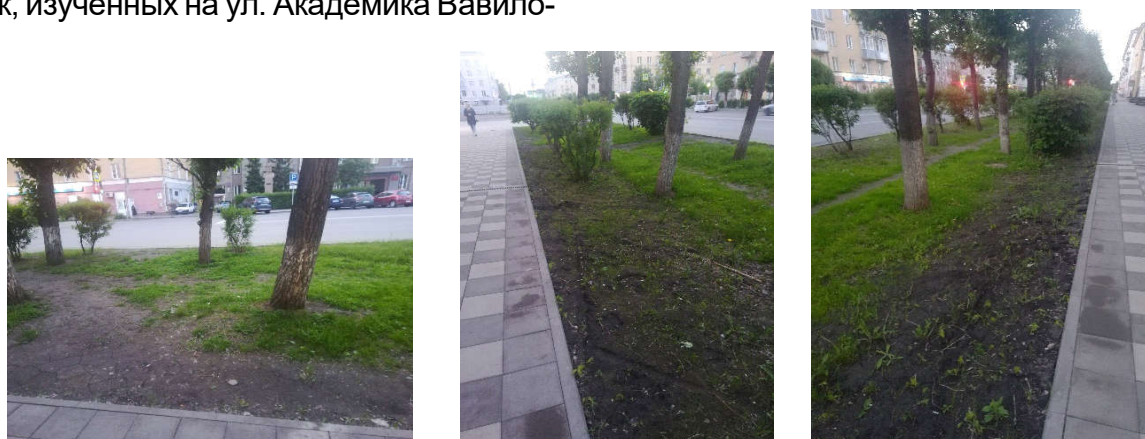
ва, отличаются наличием промоин линейной конфигурации шириной 0,2 - 1,3 м в местах примыкания к возвышающимся тротуарам, что, вероятнее всего, обусловлено усиленным поверхностным стоком на травостой (рис. 6).

Рисунок 6. Повреждения газона в месте примыкания к тротуарам

Дополнительным видом повреждения газонов разделительных полос, расположенных ниже уровня тротуаров, являются промоины вдоль их границ, что говорит о необходимости введения в травосмесь видов растений, устойчивых к затоплению и весеннему вымоканию, например, вербейника монетчатого (*Lysimachia nummularia* L.), полевицы побегоносной (*Agrostis stolonifera* L.), бекмании обыкновенной (*Beckmannia eruciformis* (L.) Host. Оставление ситуации приведет растительный покров к дальнейшей деградации, а пешеходные пути улицы и жилые помещения прилегающих зданий – к росту загрязненности продуктами размыва и выветривания почвы. Однако и самый высокий уровень исполнения рекомендуемых операций не гарантирует долгого срока эксплуатации травяного покрова, расположенного ниже уровня твердых прилегающих покрытий.
